# Verduurzamen van een monument

# Boerderijcomplex te Lunteren

# Monumenten verduurzamen

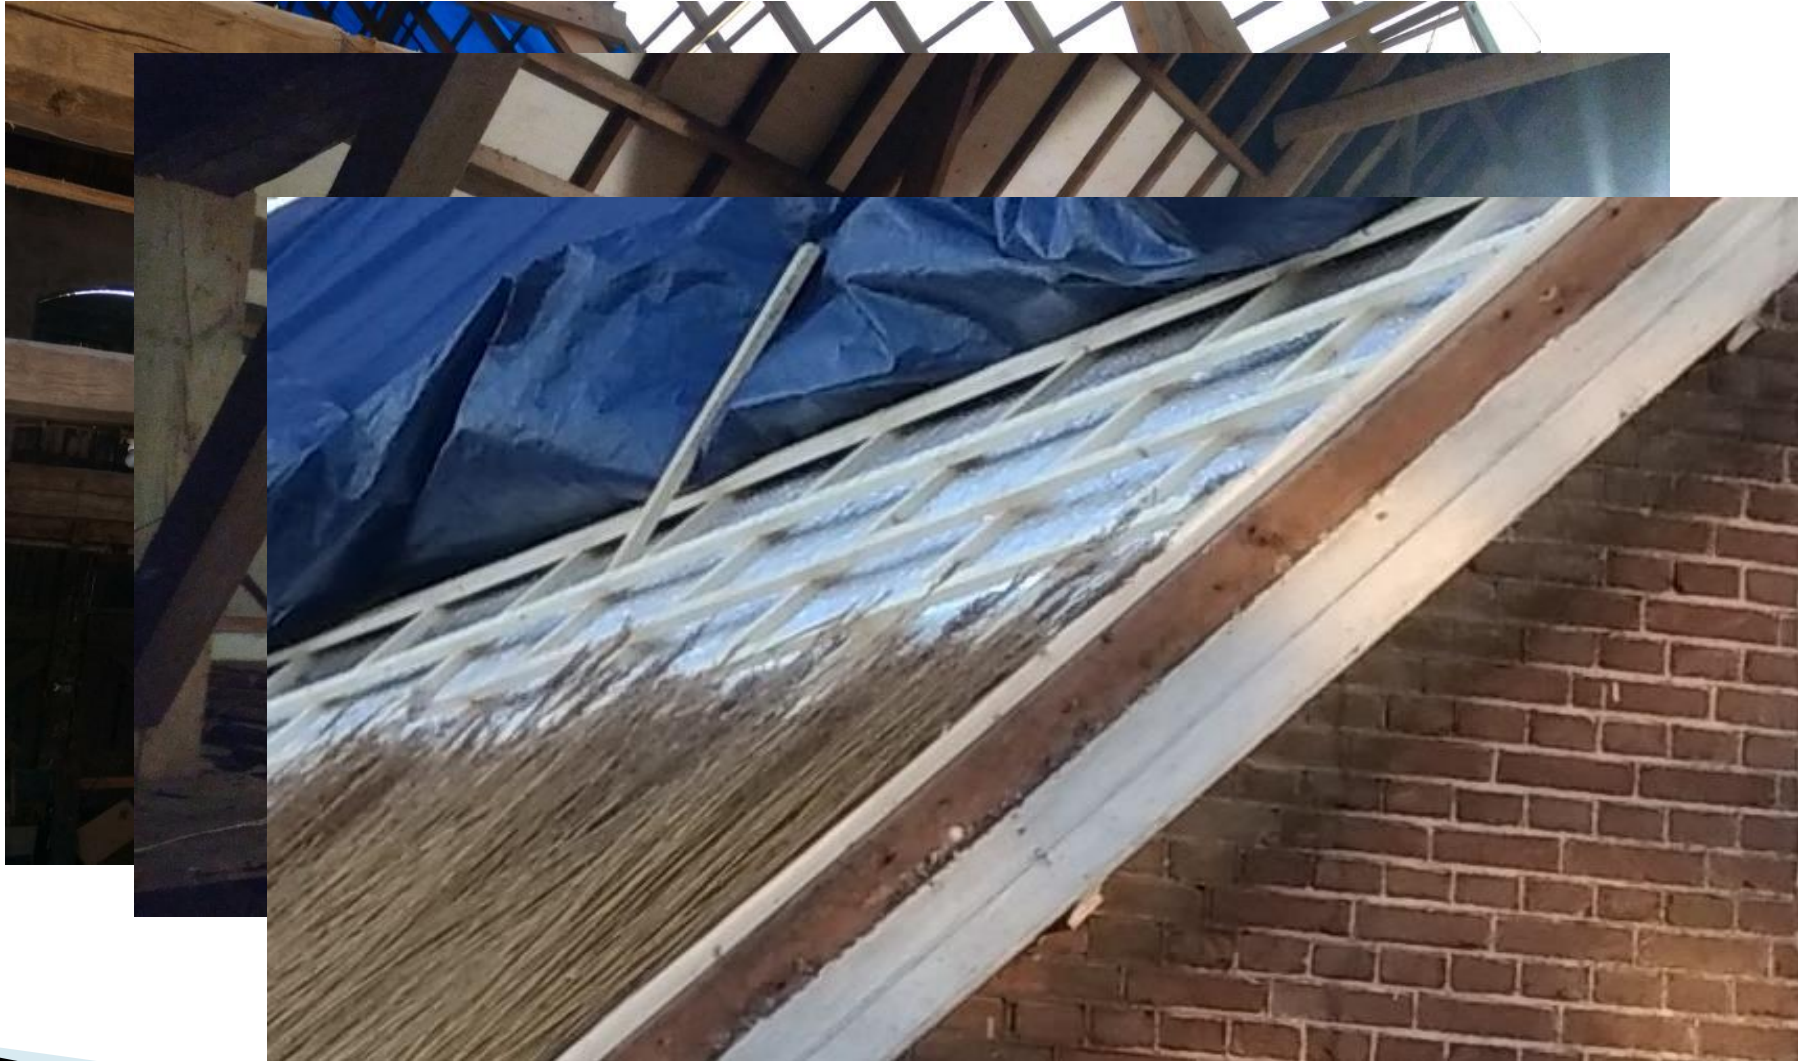
# Isoleren van rieten dak achterhuis

- ▶ Bij het achterhuis gekozen voor vuren planken, hier overheen isolatie en uiteindelijk het riet.
- ▶ Houten planken om stevigheid in de kapconstructie te krijgen en stof te weren.
- ▶ Isolatie in de vorm van ATI 150+ welke op papier een R-waarde heeft van  $4,44 \text{ m}^2 \cdot \text{K}/\text{W}$
- ▶ Belangrijk voor de juiste werking is een luchtsponw van 2cm onder en bovenzijde.

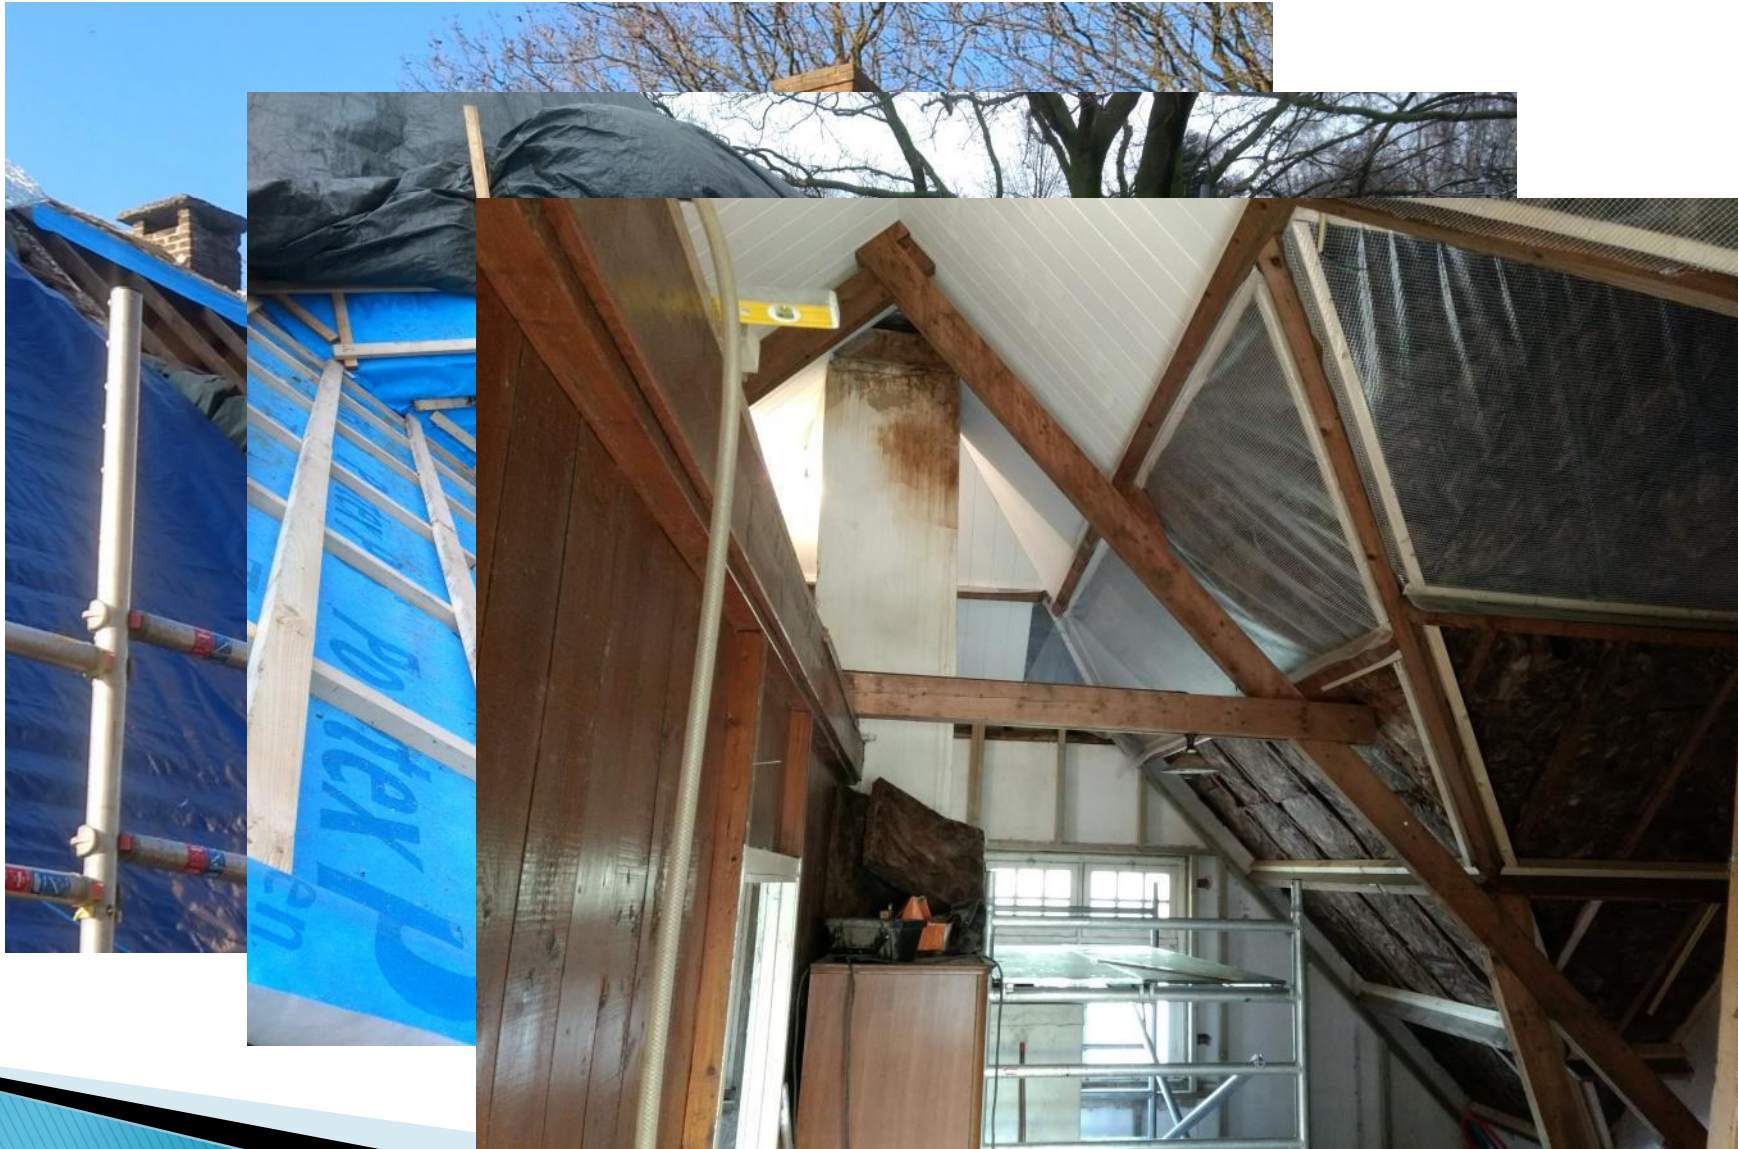
# Isoleren van rieten dak voorhuis

- ▶ In het voorhuis is de kap constructie verstevigd met beplating. Hierover een damp-open folie.
- ▶ Aan de binnenzijde 14cm minerale wol aangebracht.
- ▶ Minerale wol om geluid van verkeer te weren. PIR doet dat vele malen minder.
- ▶ Hierna een dampdichte folie en verticale planken aftimmering.
- ▶ Goed voor een isolatiewaarde van zeker  $R_c=4$

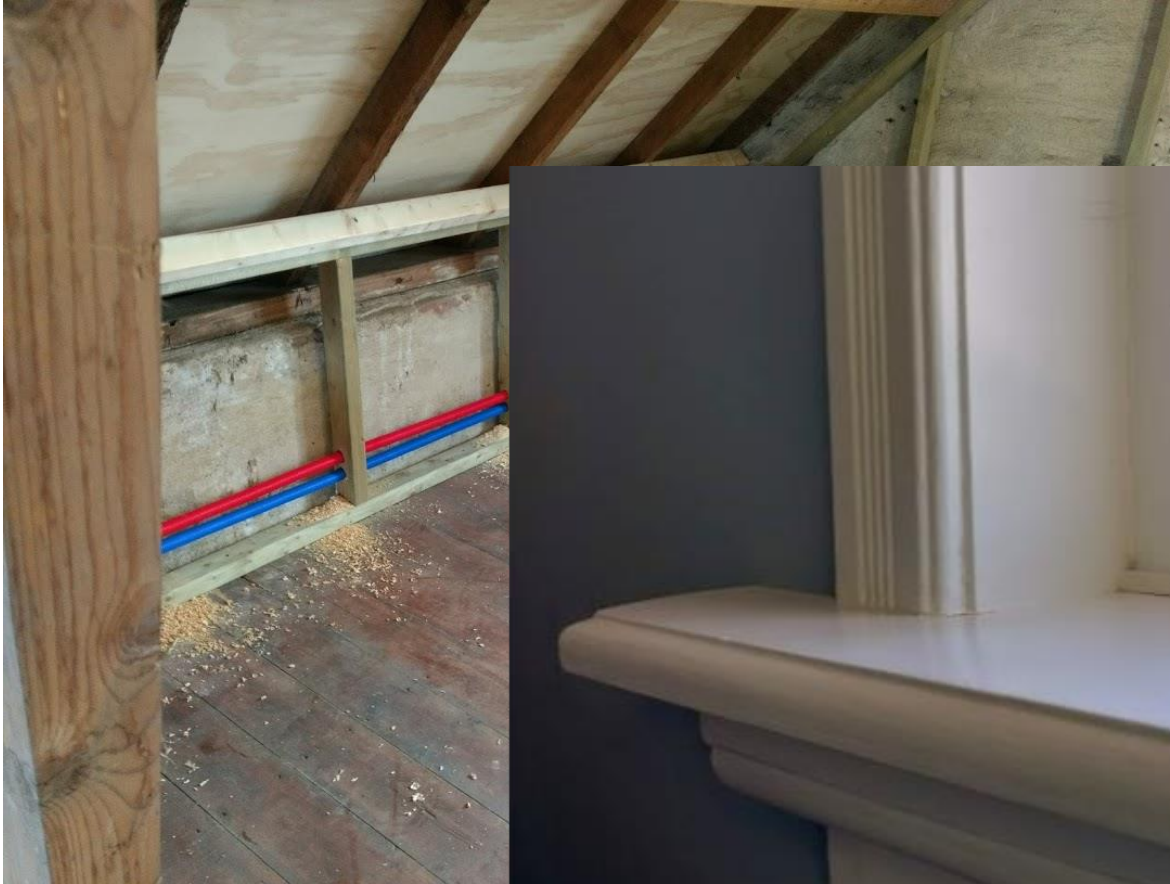
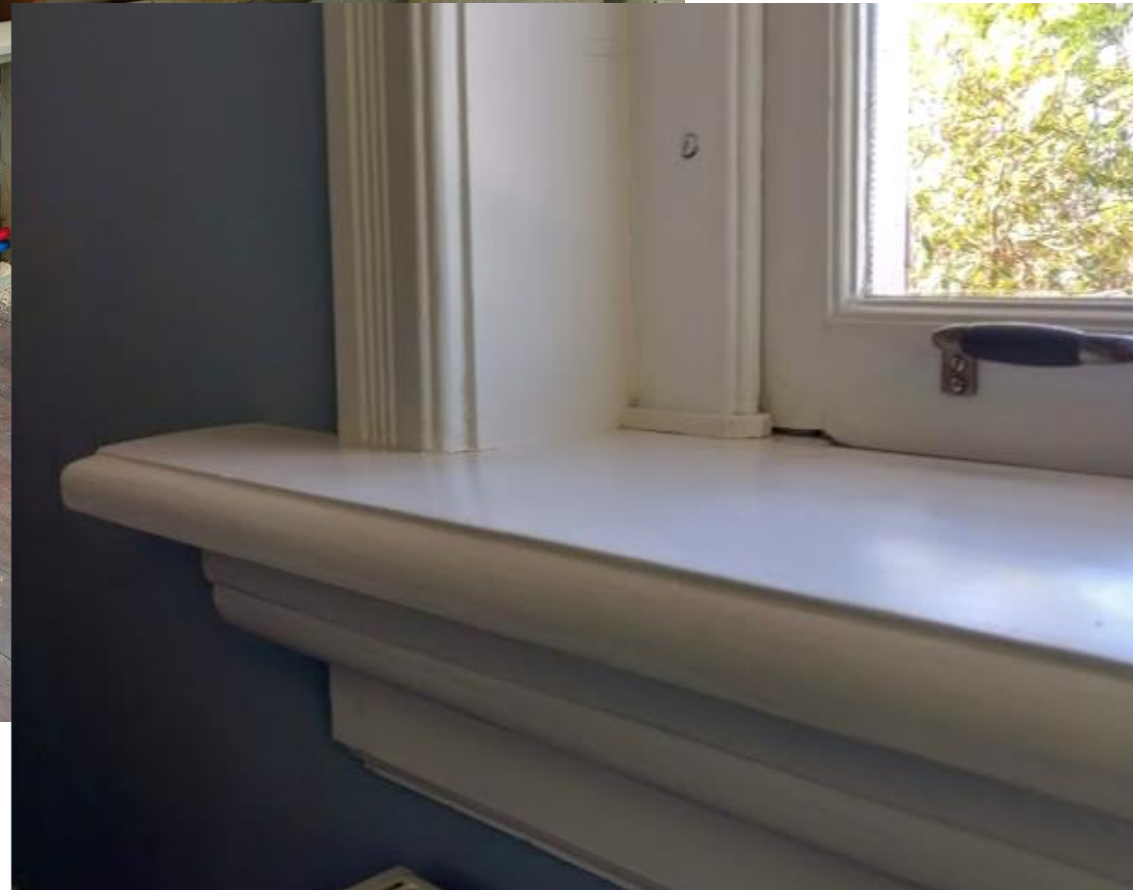
# (na)isoleren van muren

- ▶ Het gehele huis is opgetrokken in steens muren.
  - ▶ Gekozen voor voorzetwanden met minerale wol.
  - ▶ Gewolmaniseerd hout als draagconstructie.
  - ▶ Afstand gehouden van buitenmuur zodat er een luchtspouw is welke kan ventileren.
  - ▶ Dampdichte folie zeer belangrijk!
  - ▶ OSB plaat van 12mm, hierover gips van 12mm om schilderijen op te hangen zonder speciale pluggen.
-

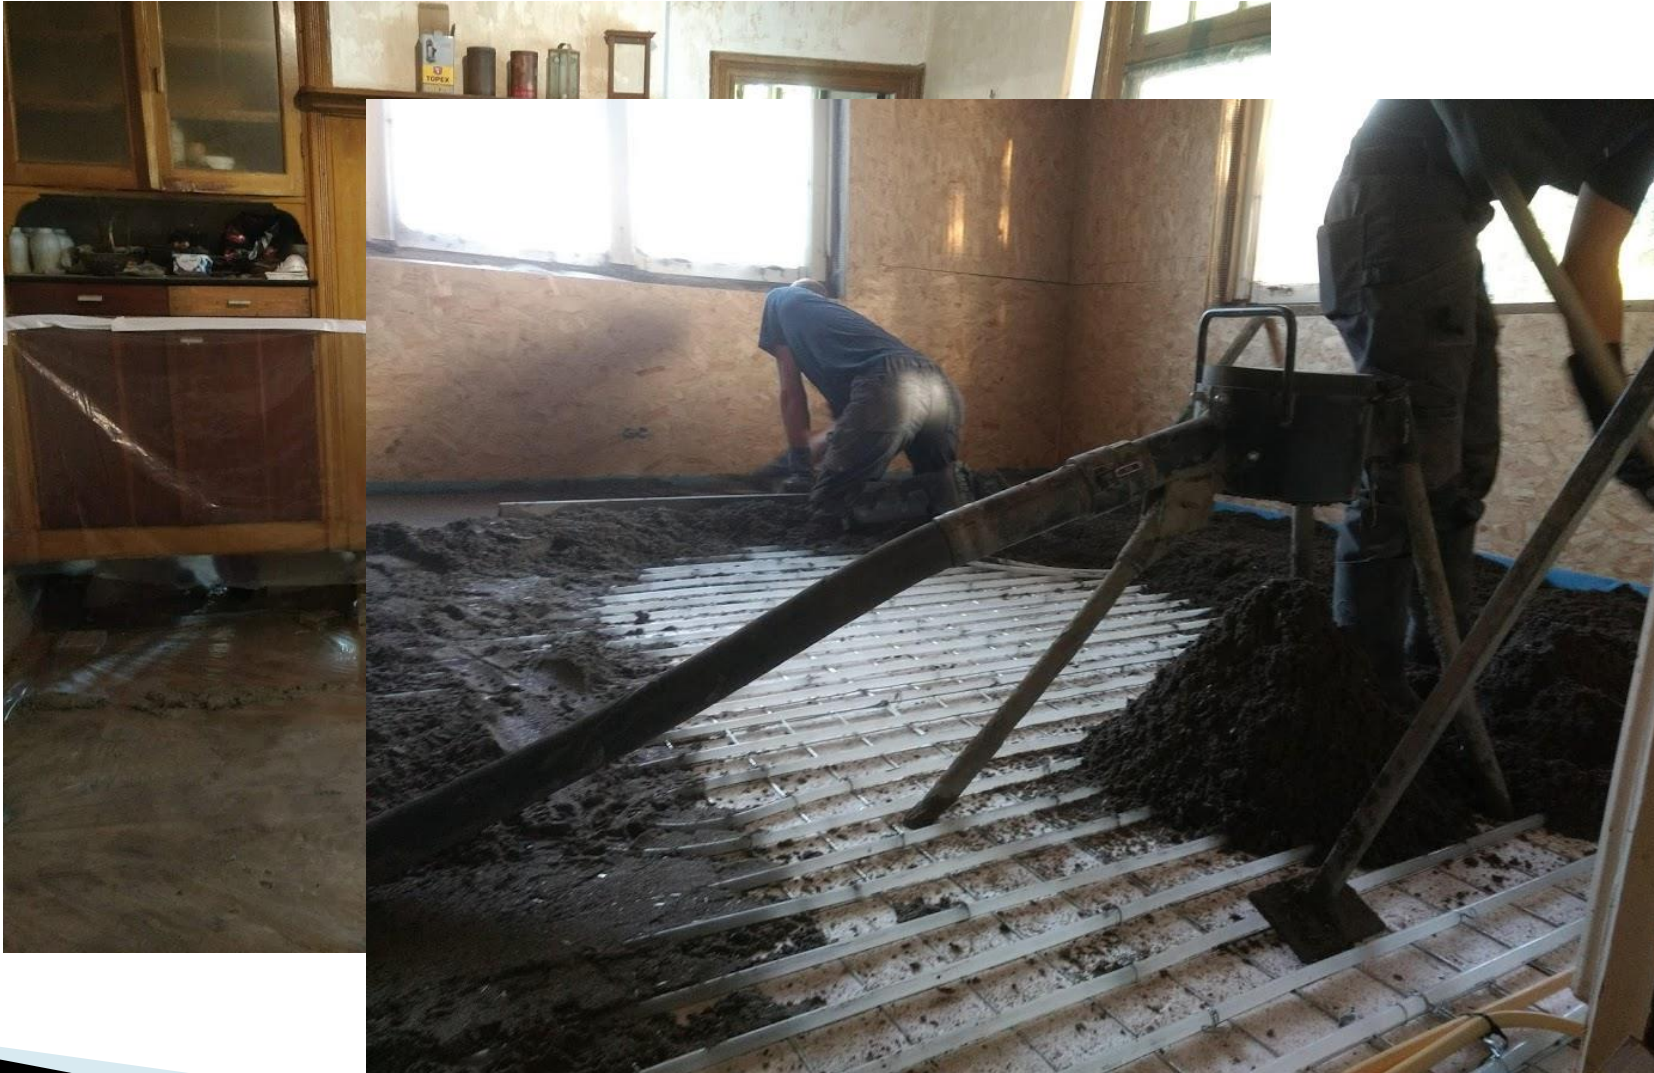
# Isoleren van vloer

- ▶ Voldoende isolatie aanbrengen. Bij ons op sommige plekken wel 28cm.
  - ▶ Vloerverwarming aangebracht in de vloeren.
  - ▶ Toch ook radiatoren geplaatst om zo sneller te kunnen verwarmen en koudeval van de ramen tegen te gaan.
  - ▶ Apart circuit voor vloerverwarming om later mogelijk te gaan koelen.
-

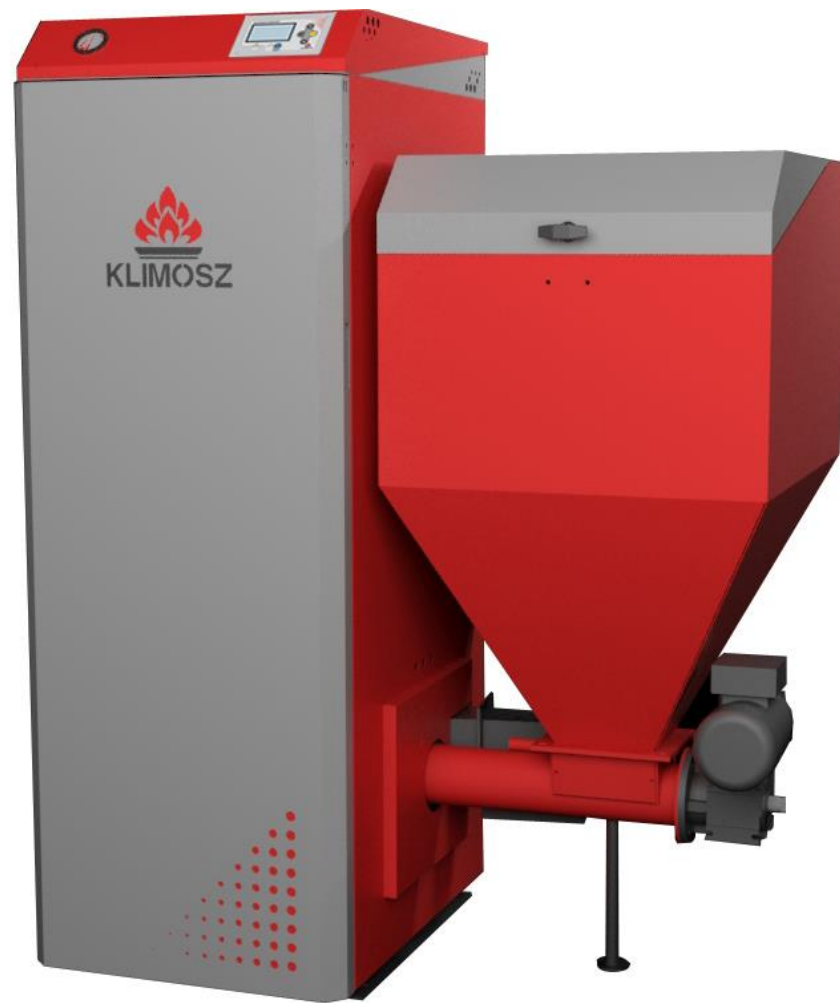
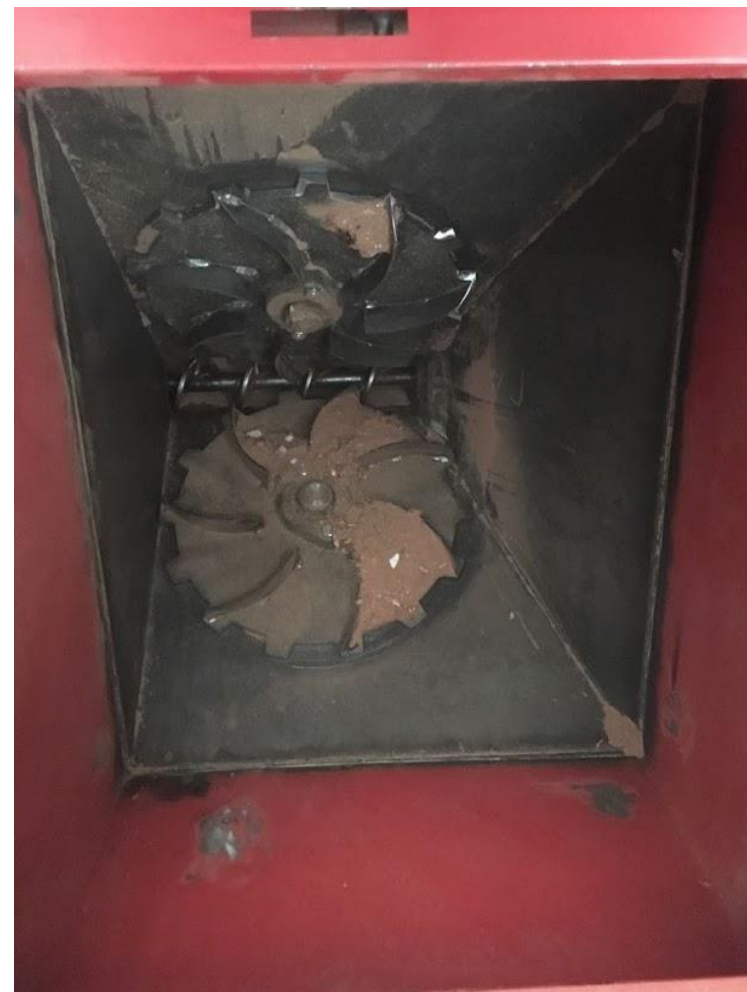
# Verwarmen

- ▶ De boerderij heeft nooit een gas aansluiting gehad.
  - ▶ Daardoor hebben we direct besloten om voor alternatieve energiebronnen te kiezen.
  - ▶ Uiteindelijk gekozen voor een pelletkachel met aanpassingen.
  - ▶ Hiervan betrekken we ook warm water.
-
